### 地下流水音を用いた崩壊発生場所の予測について

独立行政法人・森林総合研究所 多田泰之

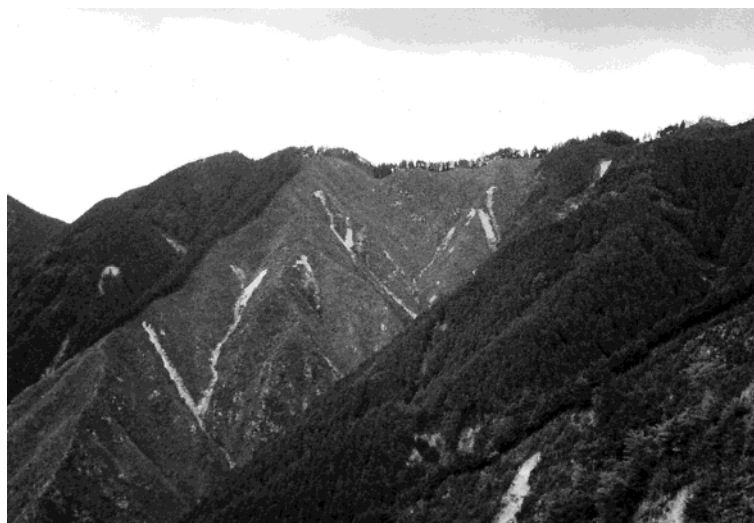
写真-1 山地で発生する表層崩壊の例

従来、雨水は土層を降下浸透し、不透水基盤へ到達すると基盤上で飽和帯が形成され、この飽和帯が拡大することで崩壊が生じると論じられてきた（例えば、沖村ら 1985・三森ら 1995）。この考え方でいくと崩壊は飽和帯の拡大する斜面の脚部または、地下水の集中する谷で発生することになる。また、地形が尾根型の斜面では崩壊は発生しないことになる。しかし、現実の表層崩壊は写真-1 に示すように集水面積のほとんどない分水界

付近で発生するものや、尾根型斜面で発生するものもある。一方、降雨と崩壊発生のタイミングについて考えると、崩壊は降雨強度のピーク付近で発生することが知られている。しかし、土層を均一と仮定した集水モデルによる数値計算では、計算で求めた崩壊時刻が現実の崩壊時刻よりも遅れることが指摘されている（平松ら 1990）。また、厳密に透水性・保水性を測定しても、浸透解析結果は現地観測データと一致しないことが経験的に知られている。これらの原因は、地下の不均一性とそれに起因する降水浸透プロセスを重要視して来なかったためと考えられている（例えば、多田ら 2002、堤ら 2005）。

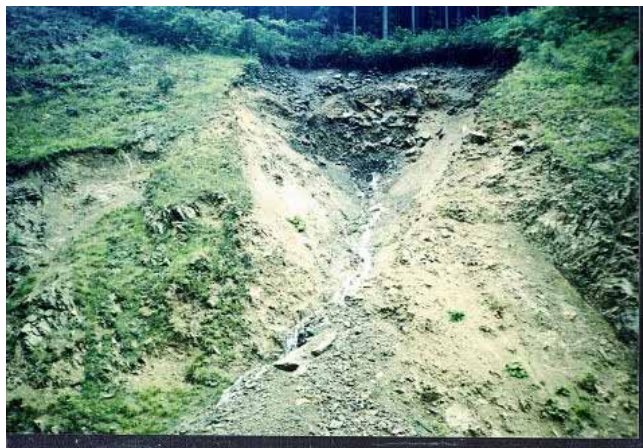
写真-2 崩壊地で見られる湧水(鳥取県林業試験場 小山敢氏提供)

崩壊発生場所を予測するためには、不均一性を考慮すべきであることは次の2枚の写真を見ても理解できる。例えば、崩壊地において写真-2 に示すような湧水がよく確認される（例えば、川口ら、1951）。また、写真-3 に示すように湧水は無くとも崩壊の滑落崖に水流が流れたと考えられるパイピングホールが観察される（例えば、太田ら 1981）。一方、崩壊の前兆現象としては、湧水の噴出・停止、濁りなどが知られている。このように、古くより水みちと崩壊現象には密接な関連性があると考えられている。しかし、現地において水みちの分布を効率よく検出できる手法がないため、水みちと崩壊の因果関係については不明の点が極めて多かった。

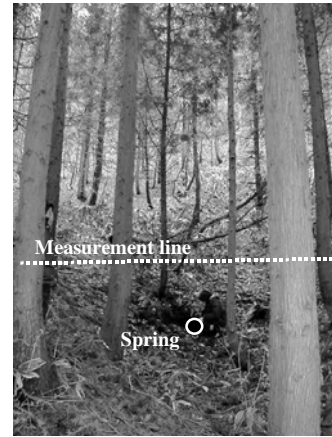
写真 - 8 蒜山 C の湧水点付近の様子

3) 蒜山 C (写真-8) ; 山脚の崩積土に発達した湧水を対象に探査を実施した。表層は黒色火山灰土が 2m 程度堆積し、その下層は凝灰角礫岩よりなる。湧水は黒色火山灰土層と凝灰角礫岩の境界に存在し、豪雨時または融雪時に湧水が存在する。探査時には湧水はなく、湿り程度であった。

探査は、写真-6~9 中の破線で示したように水みちを横断する測線を設け、この測線上に 0.5~2m 間隔で地下流水音を測定した。なお、測定方法は前述の通りであるが、現地においては風などが突発的に吹き雑音がしょうじるので、その間測定は行わないよう留意した。また、測定周波数は風の影響が少ない周波数帯である 400~1200Hz を用いた。

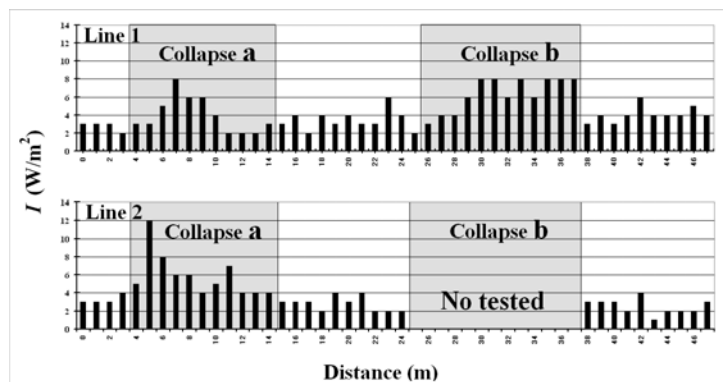
図－9 自然斜面 B の地下流水音の分布

Line1, 2 の崩壊 a の位置では地下流水音が強く、崩壊頭部に水みちが存在することが分かる。同様に、Line1 の崩壊 b の地下流水音は、崩壊していない部位よりも相対的に強い。

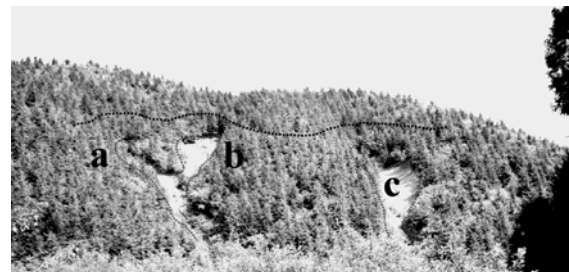
写真-12 自然斜面 C で発生した表層崩壊

林齢 14 年のスギ林の 3 箇所で表層崩壊が発生している。地表面形状はいずれも集水地形である。

崩壊 a は幅 12m, 崩壊深 2m 程度、崩壊 b は幅 16m, 崩壊深は 2m 程度、崩壊 c は幅 10m, 崩壊深 1m 程度であった。これらの崩壊は全て基盤を境界として滑落している。何れの崩壊も降雨後 1 週間晴天が続いた調査当日には流水痕跡あるいは湧水は確認できなかった。しかし、自然斜面 B と同様に、総雨量 55mm の降雨のあった翌日には、崩壊裸地面から地下水の滲出しが確認された。調査当日には、地下水は花崗岩基盤以深にあったものと想像される。

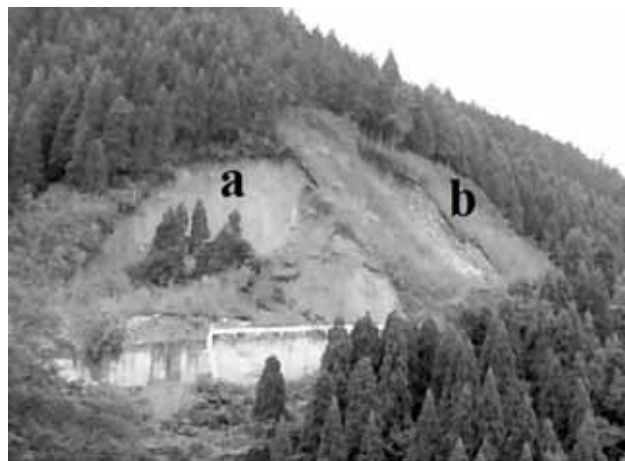
写真－14 林道 A で発生した法面崩壊

尾根型斜面に開設された林道の 2 箇所で崩壊が発生している。崩壊 a は、2004 年の台風 23 号によって、崩壊 b は同年台風 21 号によって発生したものである。

- ・崩壊 a : 幅 30m, 崩壊深は約 5m で基盤上の土層が滑落したもの。崩壊直後の調査で湧水点と相対的に湿った部位が各 1 箇所ずつ確認された。

- ・崩壊 b : 幅 14m, 崩壊深は約 1m で、基盤上の土層が滑落している。崩壊後の調査で湧水点が 1 箇所確認された。

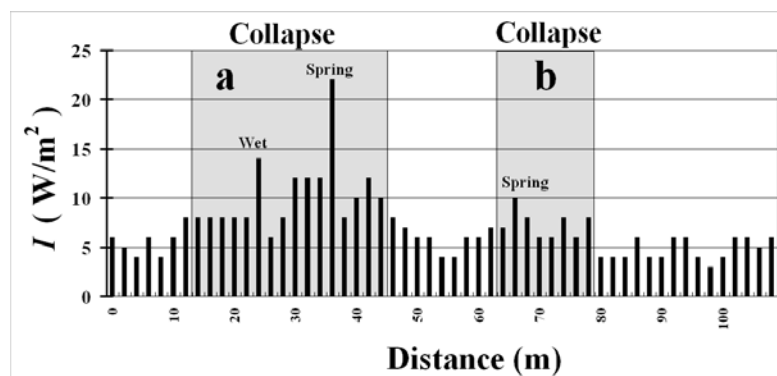
図－12 林道 A の地下流水音の分布

崩壊しなかった法面に比較し、崩壊の発生した部位 a, b で地下流水音が強い。また、崩壊地内の湧水点や土層の湿った部位と地下流水音のピークが合致する。一方、崩壊 a, b 間の残存した土層では、地下流水音が減衰している。

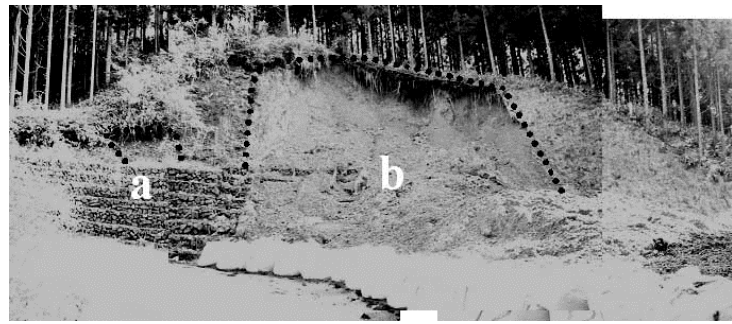
写真-15 林道 B で発生した法面崩壊

2004 年台風 21 号によって林道の谷部 a と尾根部 b で崩壊が発生した。地質は花崗閃緑岩からなる。

・崩壊 a: 幅 3m, 崩壊深は 0.5m 程度で法面の表土が薄く滑落したもので, 谷部のため土層は湿潤であった。

・崩壊 b: 幅 14m, 崩壊深は 1m 程度で基盤上の土層が滑落し流動化したもの。崩壊地内部には流水痕跡が 3 点で確認されている。

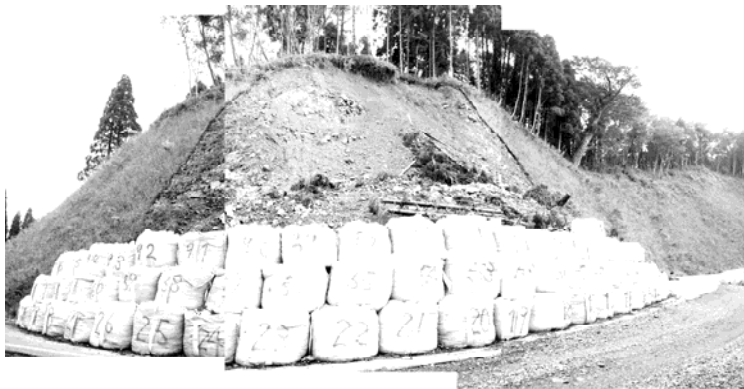
写真-16 林道 C で発生した法面崩壊

尾根型斜面に開設された林道の尾根部で発生した崩壊で, 幅 18m, 崩壊深は 1.3m である。地質は花崗閃緑岩からなり, 調査当日に湧水は確認されなかったが, 流水痕跡が 3 箇所を確認できた。

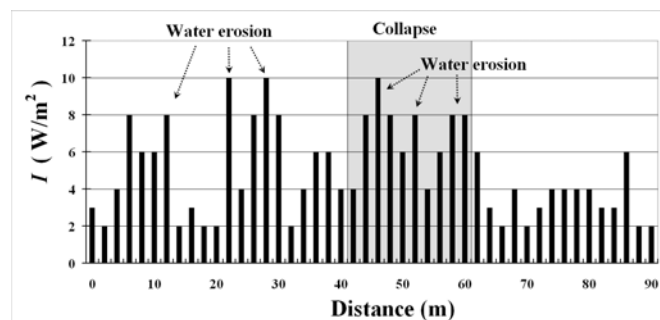
図-14 林道 C の地下流水音の分布

地下流水音の分布は, 何れも崩壊地内で強く, 流水痕跡が確認できた位置と地下流水音のピークがそれぞれ対応した。

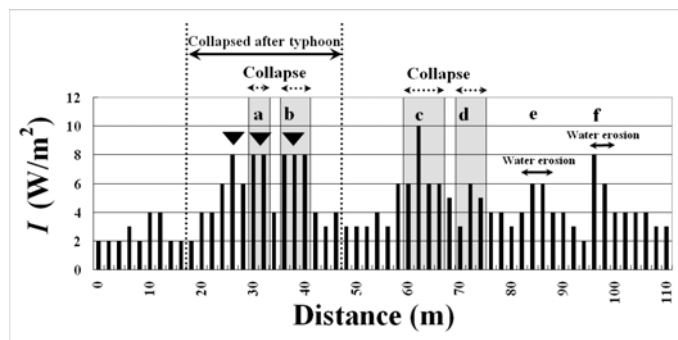
図-15 林道 D の地下流水音分布

地下流水音の分布は、何れも崩壊地内で強い。また、表面侵食の痕跡が見られた e, f においても地下流水音が強い。

この崩壊位置を2004年7月12日に測定した崩壊発生前の地下流水音分布図に照合したのが図-15である。崩壊は破線で挟んだ位置で発生しており、3つの地下流水音のピークが検知された部位(図中▼)で発生している。

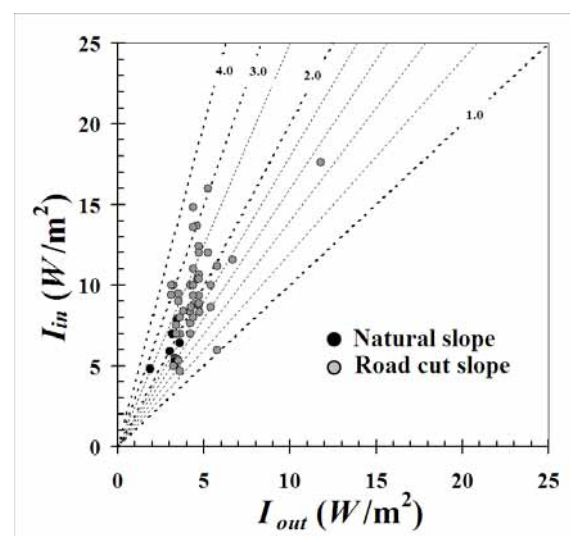
図-16  $I_{in}$  と  $I_{out}$  の関係

次に崩壊の発生した範囲（前出地下流水音分布図のハッチ内）の地下流水音と崩壊の発生していない範囲の地下流水音の関係を図-16 に示した。ここに、 $I_{in}$  は崩壊範囲内の平均地下流水音圧を、 $I_{out}$  は崩壊範囲外の平均地下流水音圧を表す。また、図中の破線は  $I_{in} / I_{out}$  を表し、崩壊地外に対し崩壊地内の地下流水音が何倍大きいかを表す。仮に、 $I_{in} = I_{out}$  であれば、1.0 の破線上にプロットされ、

$I_{in} > I_{out}$ であれば1.0の破線の上側に、 $I_{in} < I_{out}$ であれば1.0の破線の下側にプロットされる。

岡山県下の自然斜面4箇所が発生した表層崩壊10個、および鳥取県・岡山県下の林道40箇所が発生した法面崩壊63個で測定した地下流水音から算定した $I_{in}$ と $I_{out}$ の関係は、全ての箇所で図中 $I_{in} = I_{out}$ 破線の上側にプロットされ、崩壊地外によりも崩壊地内の平均地下流水音圧が大きいことが明らかとなった。また、その違いは、自然斜面の $I_{in}$ は $I_{out}$ に比較し1.2~3倍程度、法面では1.2~3.5倍程度 $I_{in}$ が大きい。

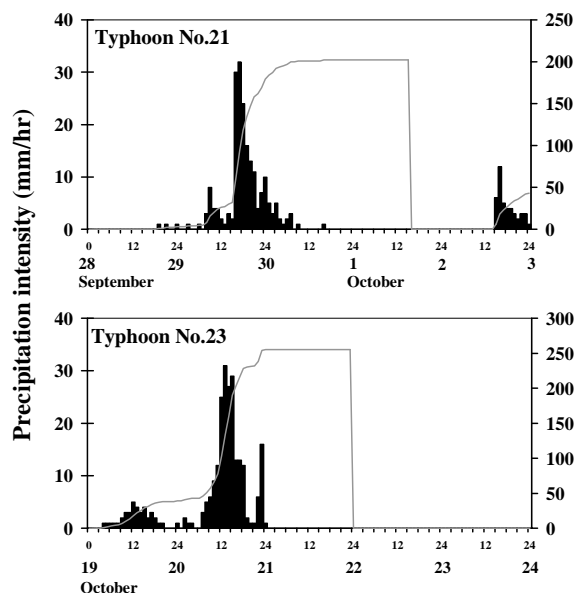
図-17 林道D, Eにおける降雨イベント

林道Dでは、2004年7月12日に地下流水音を測定した。その後、2004年9月29日~30日に接近した台風21号によって多量の降雨がもたらされた。林道Dに最も近い雨量観測点で観測された降雨状況を図-17(a)に示す。降雨強度のピークは30mm/hr程度で、連続雨量は200mmが記録されている。

観測点で観測された降雨状況を図-17 (b) に示す。降雨強度のピークは 30mm/hr 程度で、連続雨量は 250mm が記録されている。
